Erzeugnisgruppe: DMV10

Meister	Arbeitssystem <b>CoremanNet</b>	Material-Nr./Typfamilie DMV10		
Fertigungsplaner	Beschreibung Rücknahmekriterien Verlesung			
Bearbeiter Kuntz	Produktverantwortlicher	Datum 02.03.2015	Ausgabe 1.0	Blatt  1 von 4

## Kriterium: mechanische Beschädigung

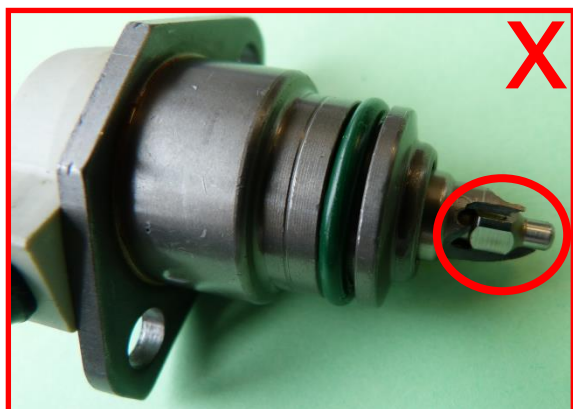
Starke Beschädigung und Ausbrüche des Ventilkörpers  
→ unzulässig

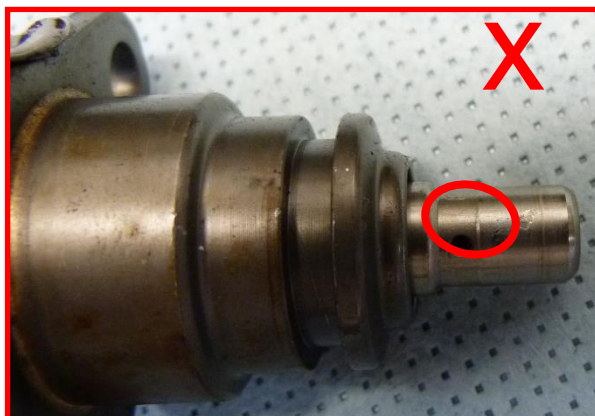
Leichte Beschädigungen des Ventilkörpers am Umfang  
→ unzulässig

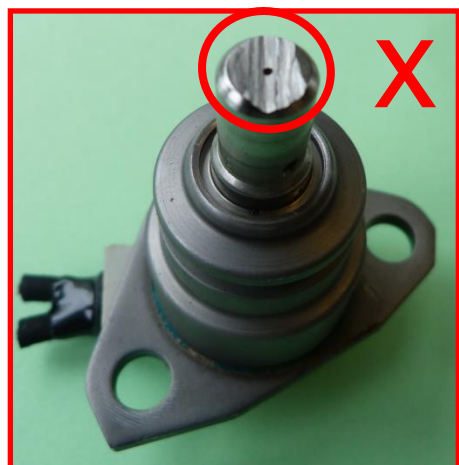
Beschädigungen der Stirnseite des Ventilkörpers  
→ unzulässig

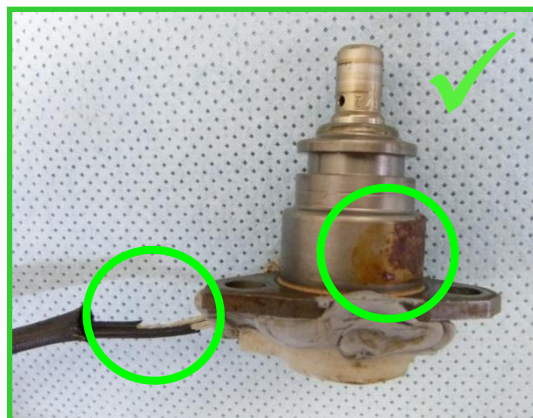
fehlende Kabel am DMV 10 → zulässig  
Korrosion am Ventilgehäuse / Flansch → zulässig

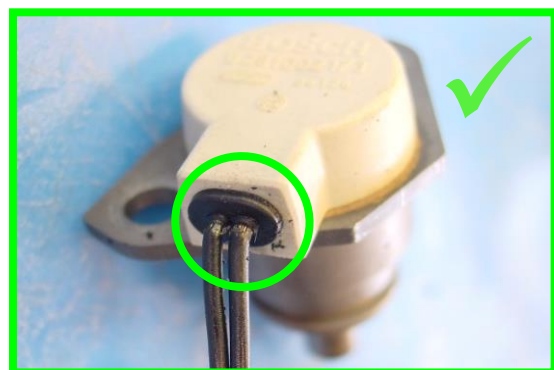
Beschädigte Kabel / Isolierung → zulässig

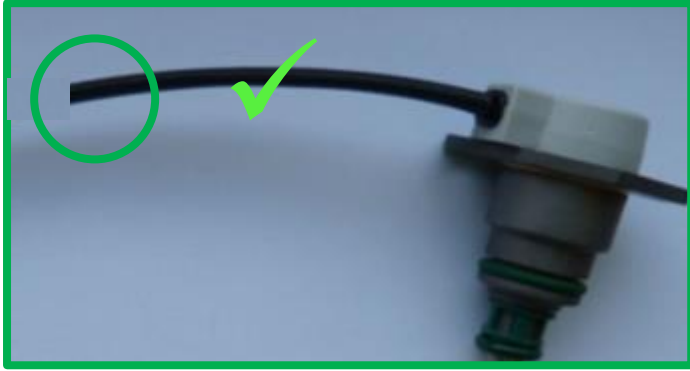
Rücknahme ohne Stecker → zulässig
