Erzeugnisgruppe: Teilesatz PSG5 / Einzelteile

Meister	Arbeitssystem CoremanNet	Material-Nr./Typfamilie Teilesatz PSG5		
Fertigungsplaner	Beschreibung Rücknahmekriterien Verlesung			
Bearbeiter	Produktverantwortlicher	Datum 26.10.2018	Ausgabe 3.4	Blatt 1 von 4

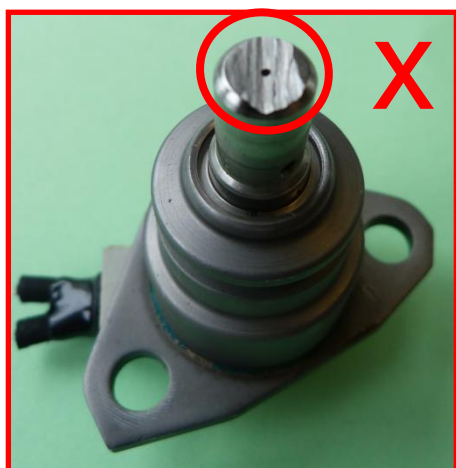
Beschädigungen der Stirnseite des Ventilkörpers
→ unzulässig

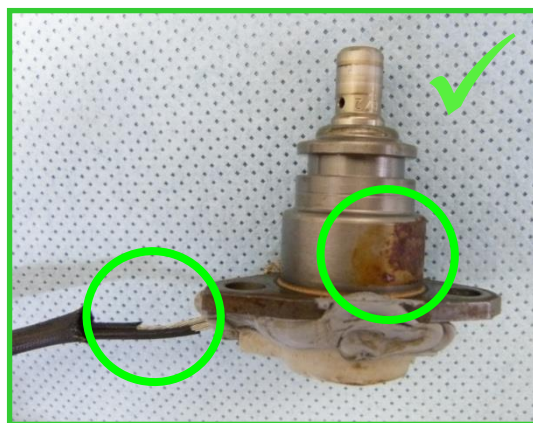
fehlende Kabel am DMV 10 → zulässig
Korrosion am Ventilgehäuse / Flansch → zulässig

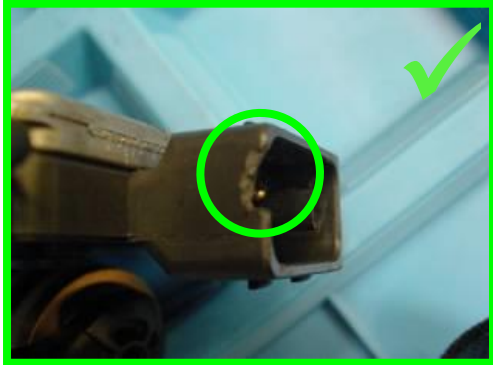
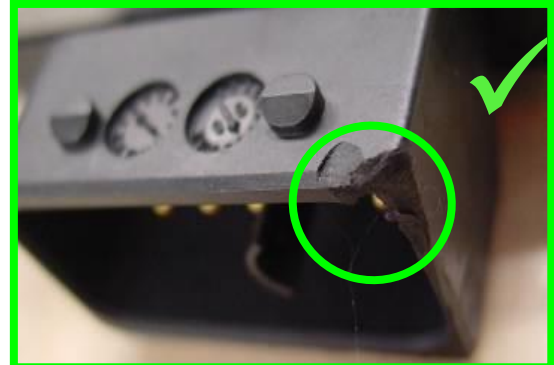
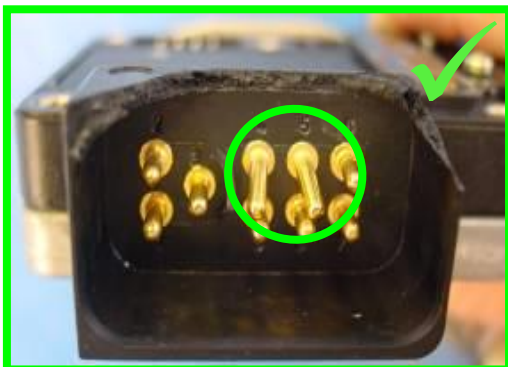
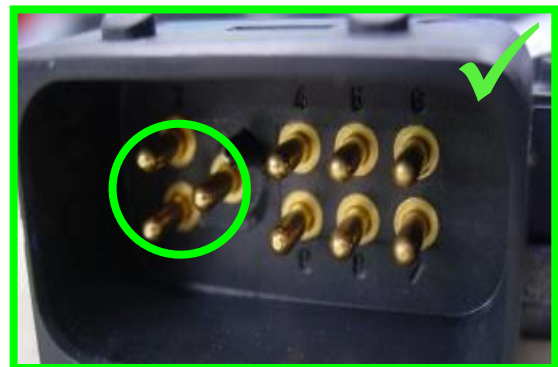
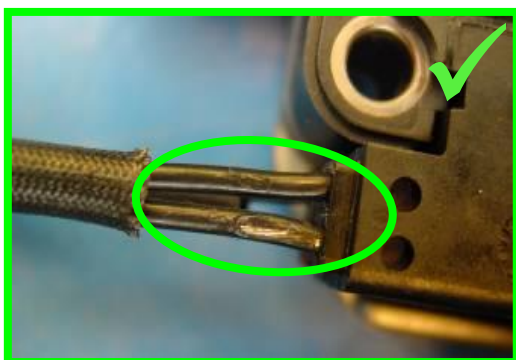
Zulässige Beschädigungen

Kriterium: Beschädigung an den elektrischen Anschlüssen des Steuergeräts
