Erzeugnisgruppe: NKW-Lenkung

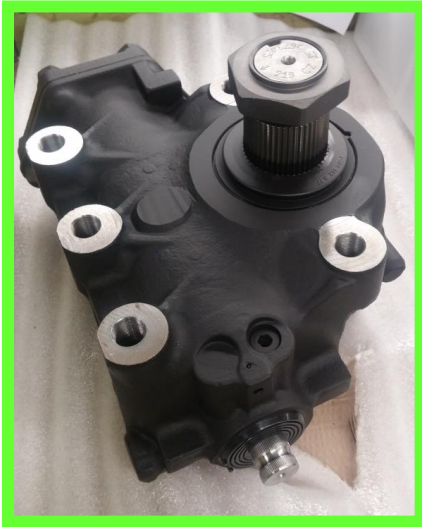
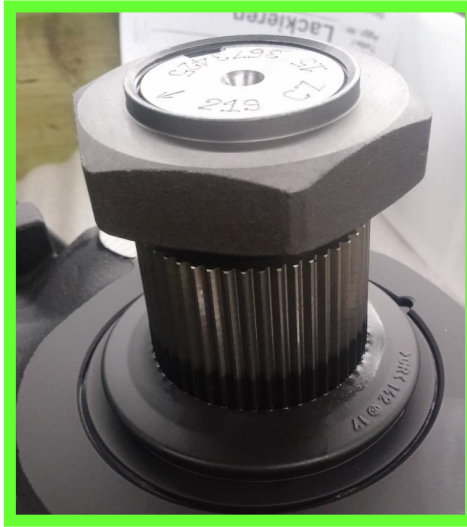
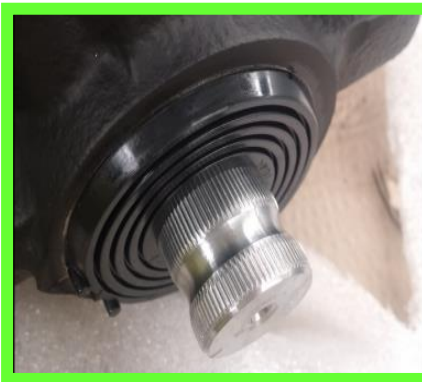
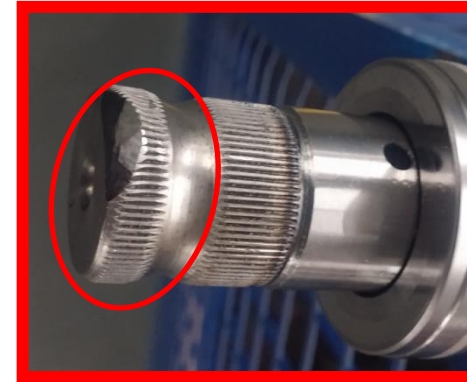
Kriterium: mechanische Beschädigung

Verzahnung beschädigt → unzulässig

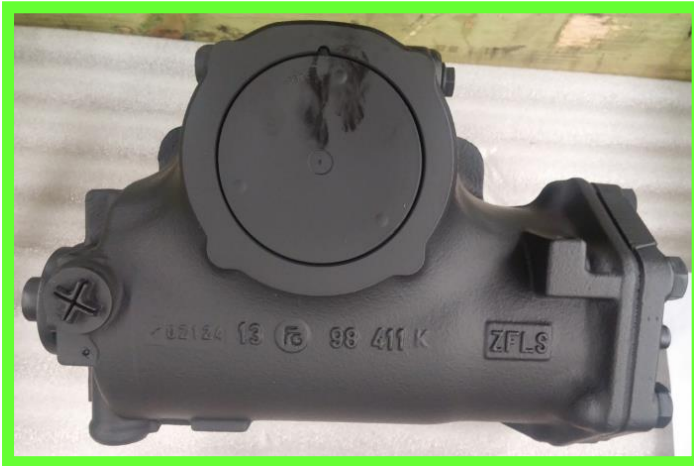
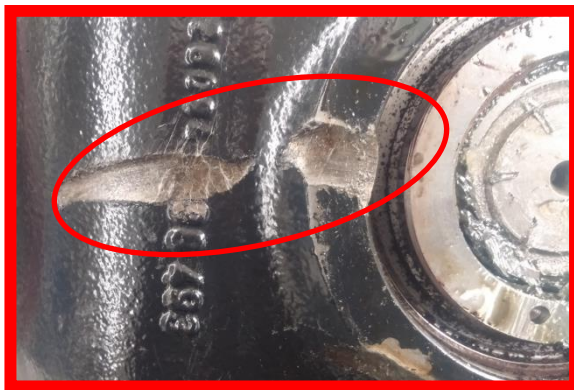
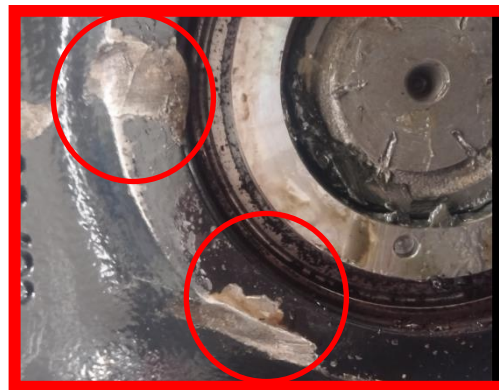
Gehäuse beschädigt → unzulässig

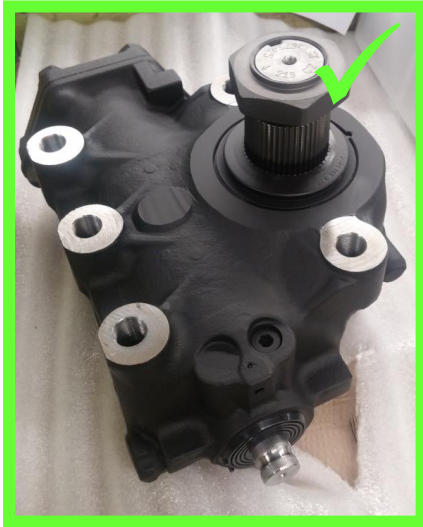
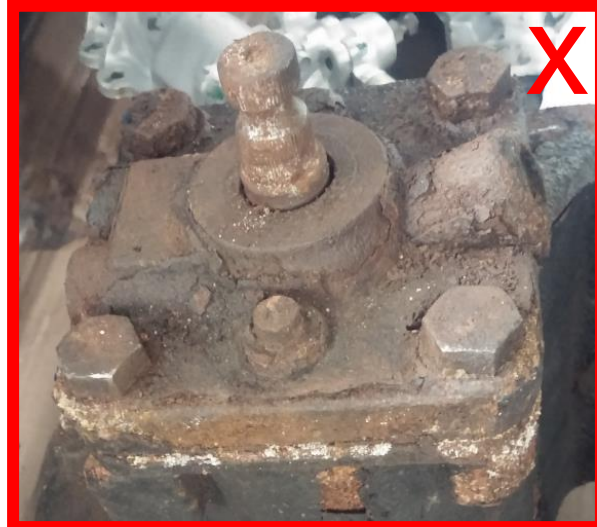
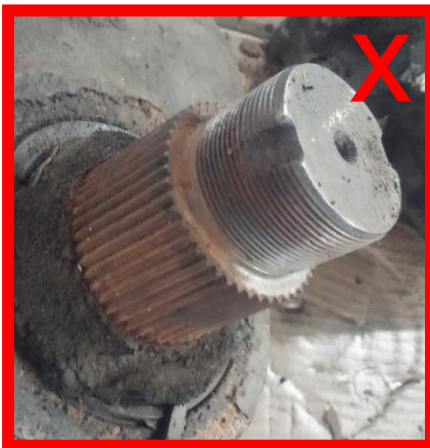
Kriterium: Korrosion

Wasserschaden → unzulässig

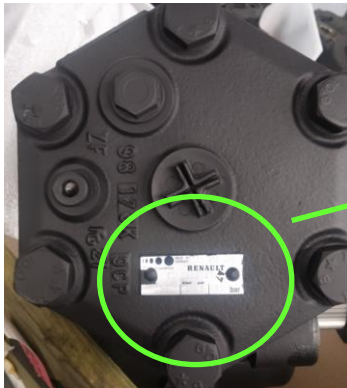
Kriterium: nicht identifizierbar

- Hersteller-Nummer auf dem Teil (z.B. beginnend mit 80..955...) oder
- Austauschnummer auf dem Teil (z.B. beginnend mit 80... oder KS...) oder
- Austauschnummer auf der Box (z.B. beginnend mit 80... oder KS...)

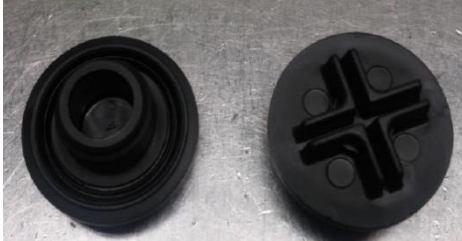
Rückseite

Aus Sicherheitsgründen bitte kontrollieren, ob Stopfen angebracht sind.

Bei nicht vorhandenen Stopfen bitte die Stopfen anbringen, damit kein Öl aus der Lenkung austritt.

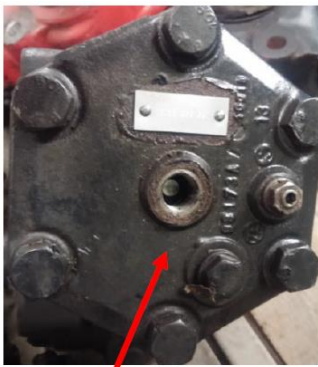
Stopfen fehlt

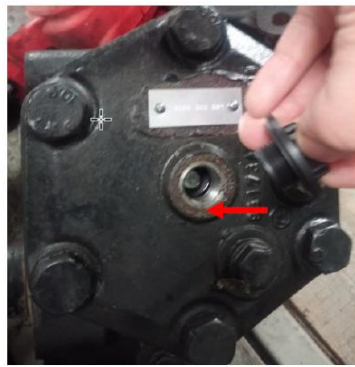
Stopfen anbringen

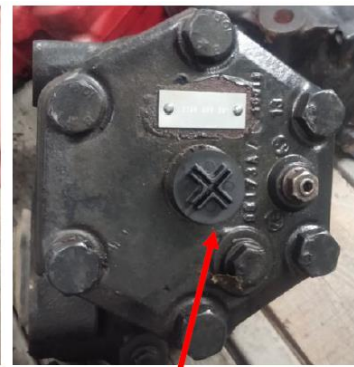
Stopfen festschrauben
