Erzeugnisgruppe: Lenkungspumpe

Kriterien:

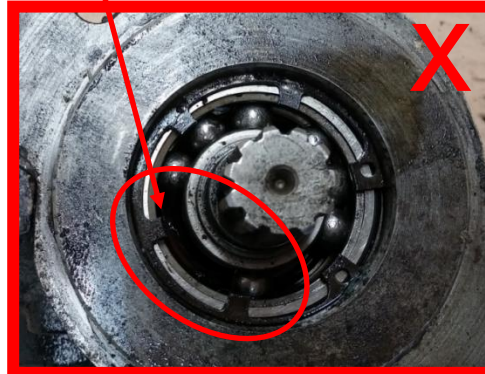
Fehlende Kugeln → unzulässig

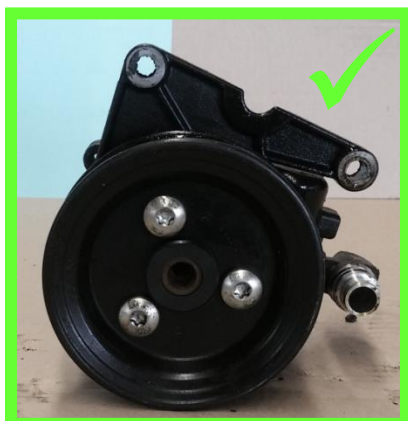
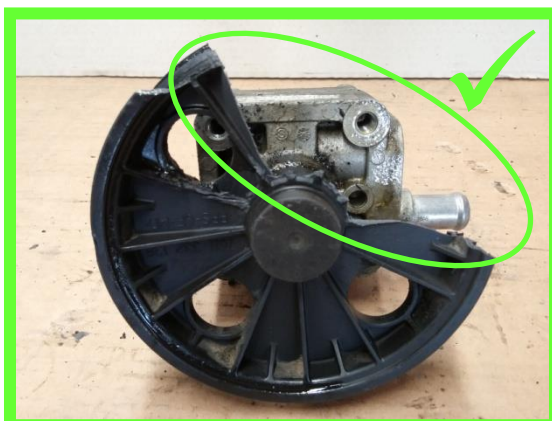
Riemenscheibe beschädigt

→ zulässig

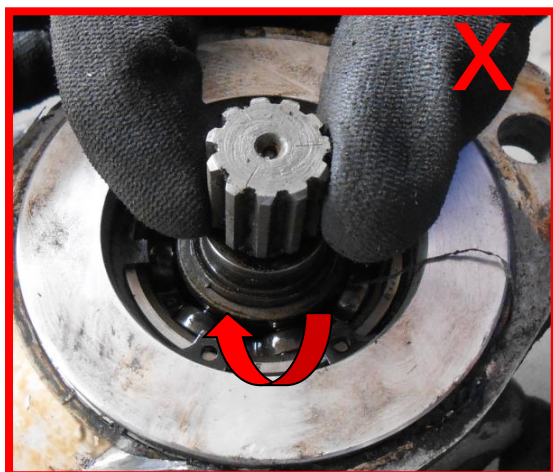
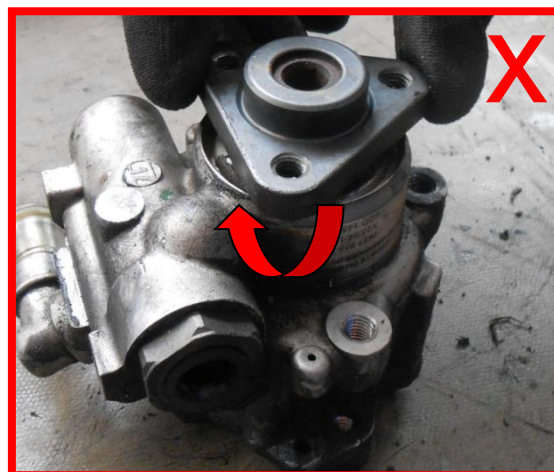
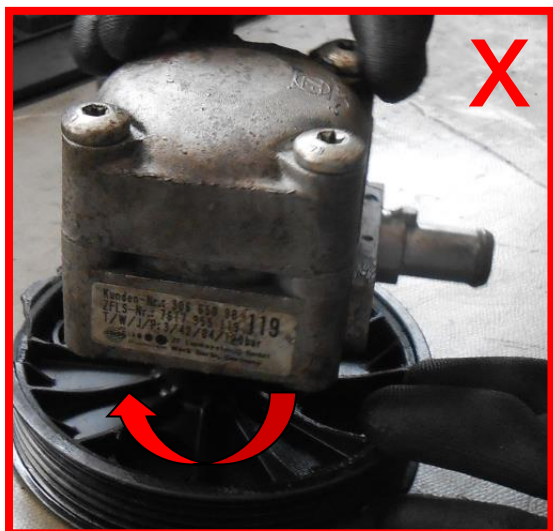
Welle schwergängig / nicht drehbar
→ unzulässig

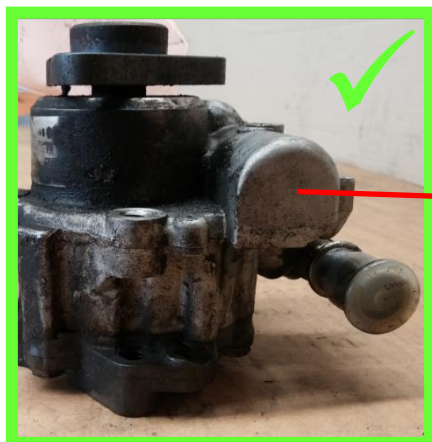
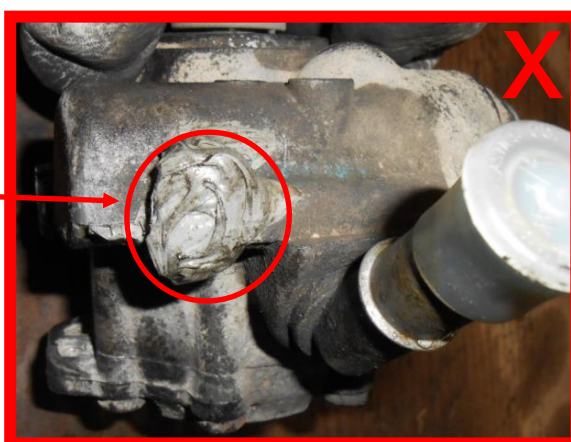
Gehäuse beschädigt → unzulässig

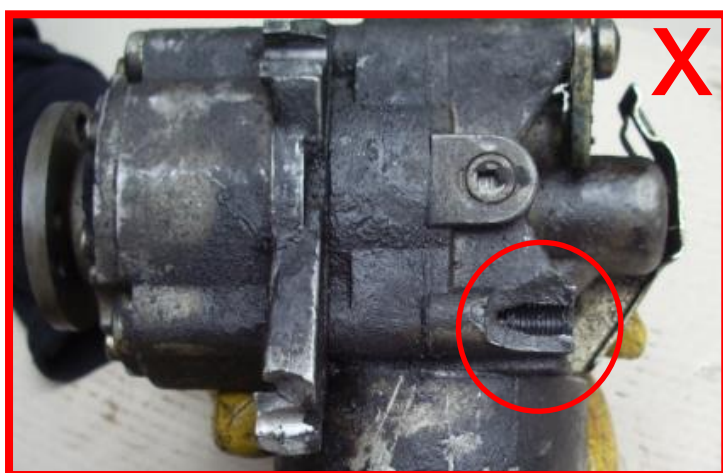
Gehäuse gebrochen → unzulässig

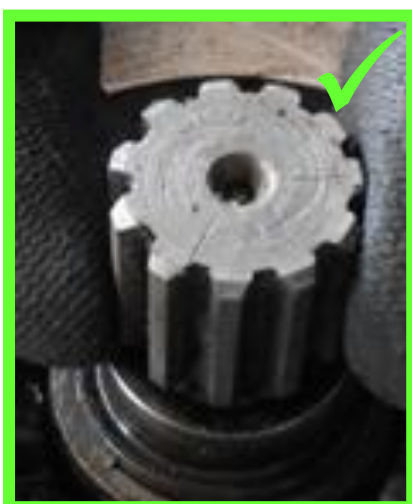
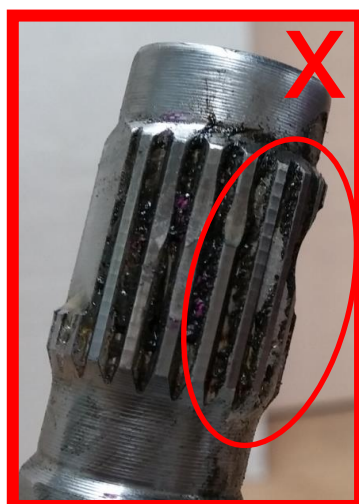
Verzahnung beschädigt → unzulässig

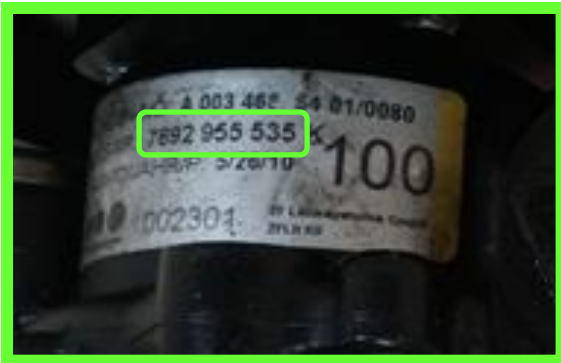
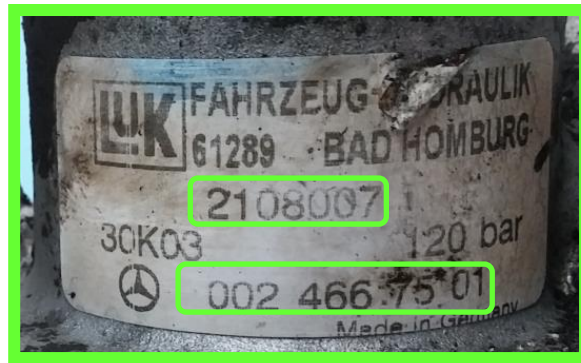
Reihenfolge der Identifizierung:

- Hersteller-Nummer auf dem Teil oder
- Austauschnummer (z.B. beginnend mit 76..955...) auf dem Teil oder
- Austauschnummer (z.B. beginnend mit 76... oder KS...) auf der Box
